Salvage Exploration in the Chamshir Dam Catchment Basin: Introducing Site No. 33

Article Type: Research Article	
Article History:	
Received: 01 August 2025	
Revised: 24 August 2025	
Accepted: 09 October 2025	
Published online: 22 December 2025	
Keywords: Rescue Excavation, Chamshir Dam, Site No. 33, Architecture, Cemetery, Pottery.

کاوش نجات‌بخشی در حوضه آبیگر سد چم شیر: معرفی محوطه شماره ۳۳

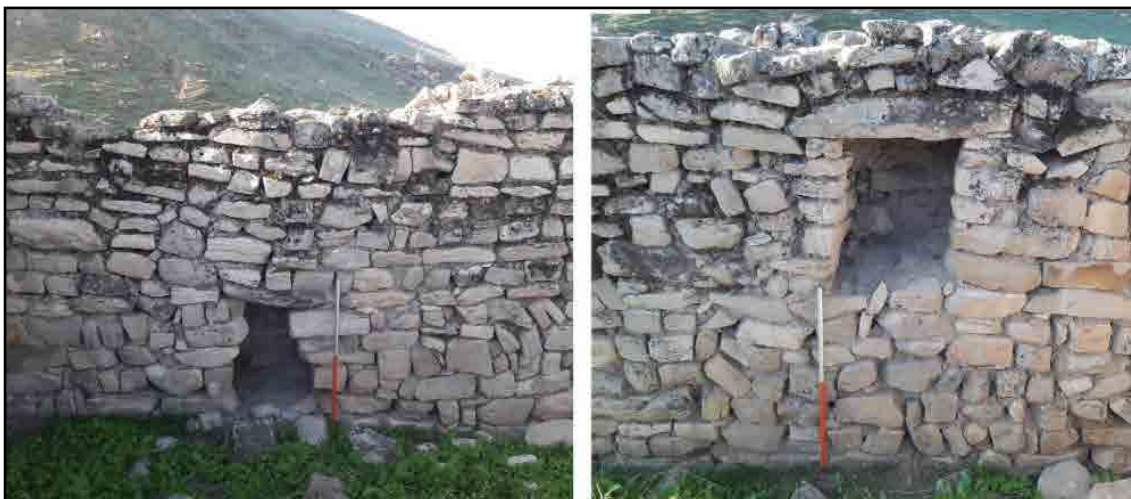
تصویر ۶: تاقچه‌های و بخاری دیواری سازه معماری دوره متأخر اسلامی محوطه شماره ۳۳ سد چم شیر (نگارندگان، ۱۴۰۱).

Fig. 6: Wall shelves and fireplace of the late Islamic architectural structure of enclosure number 33 of Chamshir Dam

فضاهای معماری در سطح محوطه به چهار سبک ساخته شده است؛ نخست، بناهایی که ظاهراً فقط پی آنها باقی مانده و از سنگ‌های نسبتاً بزرگ و با ظاهر مکعب شکل ساخته شده‌اند. این بناها در بخش شرقی محوطه قرار دارند. دوم، بناهایی که بالاشه سنگ ساخته شده و همگی در نیمه جنوبی و غربی محوطه تا مسیل جنوبی پراکنده هستند. این فضاهای معماری نسبتاً متراکم بوده، ولی هر واحد با فاصله از واحد همجوار قرار داشته، همگی شامل چند اتاق و یک حیاط هستند. حجم آوار زیاد این بقایای معماری نشان از مجموعه‌ای احتمالاً مسکونی است. سوم، بنایی نسبتاً تک و مستقل با ملات و اندود گچ که با فاصله از مجموعه فضاهای معماری سبک دوم قرار دارد (با مختصات ۳۳۳۳۳۷ / ۴۹۰۳۹۷). شاخصه این بنا وجود ملات و اندود گچ است که برخلاف سایر فضاهای معماری این محوطه است، خشکه چین یا با ملات گل ساخته شده‌اند. چهارم، یک سازه بزرگ و نسبتاً سالم ساخته شده از سنگ و ملات گل است که در جنوب محوطه و به صورت مستطیل شکل در راستای شمال شرق به جنوب غرب با ابعاد ۳۲×۵ متر و ارتفاع باقی مانده ۲/۵ متر قرار دارد (تصویر ۵). این بنا از سه اتاق در یک راستا تشکیل شده؛ اتاق شمال غربی و مرکزی با ابعاد ۱۲×۵ متر و اتاق جنوب شرقی با ابعاد ۸×۵ متر (اتاق شرقی) دارند، عرض دیوارها ۸۰ سانتی متر و در بعضی قسمت‌ها سنگ‌ها بدون ملات و به صورت خشکه چین بر روی هم قرار گرفته‌اند. ورودی اتاق‌ها رو به شمال شرق و با عرض ۸۰ سانتی متر است که اتاق شمال غربی و جنوب شرقی یک ورودی دارد و اتاق مرکزی دارای دو ورودی و یک ورودی دیگر در ضلع جنوب غربی می‌باشد. درون اتاق‌ها تاقچه‌هایی در ارتفاع ۱/۳ متری از کف اتاق (با ابعاد ۶۰×۴۰ و ۵۰×۴۰ و عرض ۳۵ سانتی متر) و همین‌طور بخاری‌های دیواری (ابعاد ۶۰×۵۰ و عرض ۱۰۰ سانتی متر) که معمولاً در دیواره عرضی اتاق‌ها قرار دارد، ساخته شده است. در دو اتاق بزرگ‌تر هرکدام دو بخاری تعبیه شده و درون دیوار فضایی برای دودکش ساخته شده است. برای پوشش تاقچه‌ها و بخاری از تخته سنگ‌های بزرگ (فضای تاقچه‌ها) و یا تخته سنگ‌های کوچک که به صورت جلوآمده و سقفی مثلثی شکل ایجاد کرده (فضای بخاری‌ها) استفاده شده است (تصویر ۶).

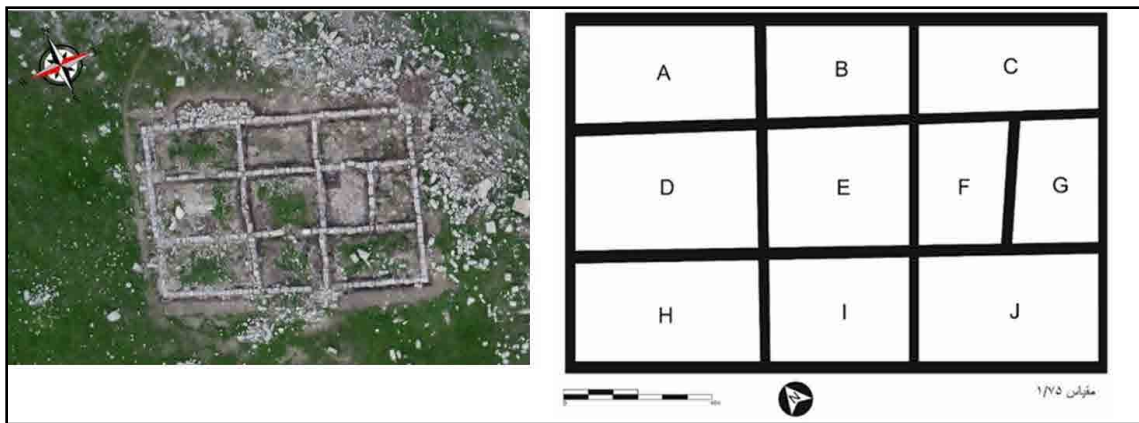
تصویر ۱۱: پلان و تصویر هوایی بنای کاوش شده در کارگاه شماره ۱ (نگارندگان، ۱۴۰۱).
 Fig. 11: Plan and aerial view of the structure excavated in Trench No. 1 (Authors, 2022).

گچ به مقدار فراوان در ساخت آن استفاده شده و همین نکته نشان می‌دهد که بنایی مهم و متفاوت از سایر بناها می‌باشد. در پایان کاوش، یک سازه معماری با ۴ فضا شناسایی شد که با توجه به وجود محراب و جهت آن که کاملاً در جهت قبله ساخته شده نشان از معماری یک مسجد دارد.

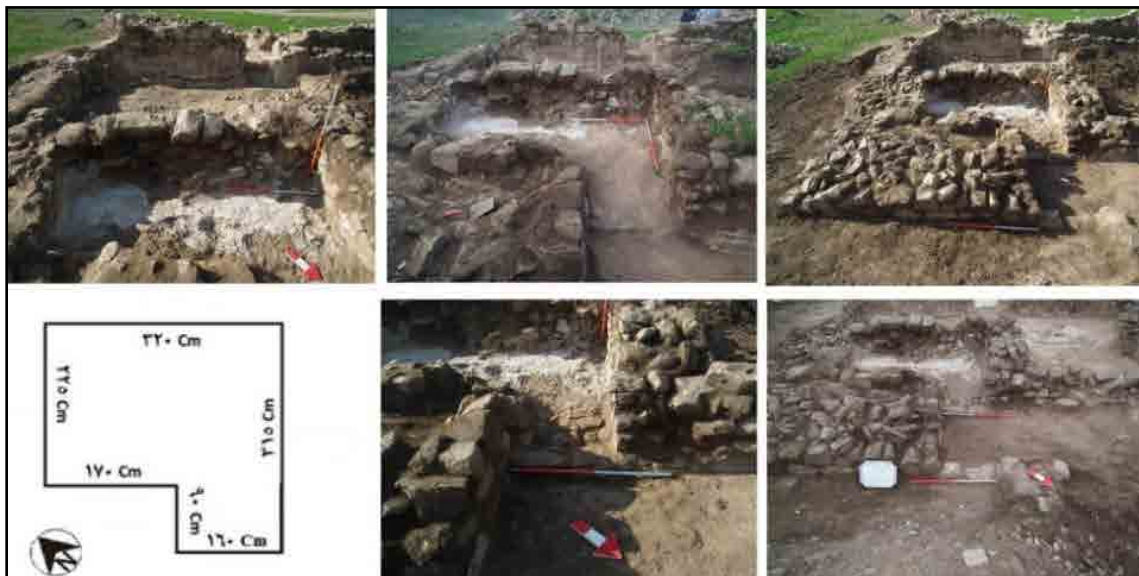
تصویر ۱۲: فضای ورودی مسجد (نگارندگان، ۱۴۰۱).
 Fig. 12: Mosque entrance area (Authors, 2022).

ورودی: فضای ورودی این مسجد یک راهرو مستطیل شکل با طول ۶ و عرض ۱/۲ متر است؛ این راهرو به کفش کن L شکل بنا منتهی می‌شود. در ساخت راهرو از سنگ و ملات گل و گچ استفاده شده است. در بعضی قسمت‌ها نشانه‌هایی از اندود گچ برای پوشش دیوارهای این راهرو وجود دارد. کف راهرو در قسمت انتهایی با سنگ فرش ساخته شده و بقیه قسمت‌های کف آن با گچ اندود شده است. بخش گچ اندود کف سه لایه به ضخامت ۶ سانتی متر دارد (هر لایه ۲ سانتی متر ضخامت)، (تصویر ۱۲).

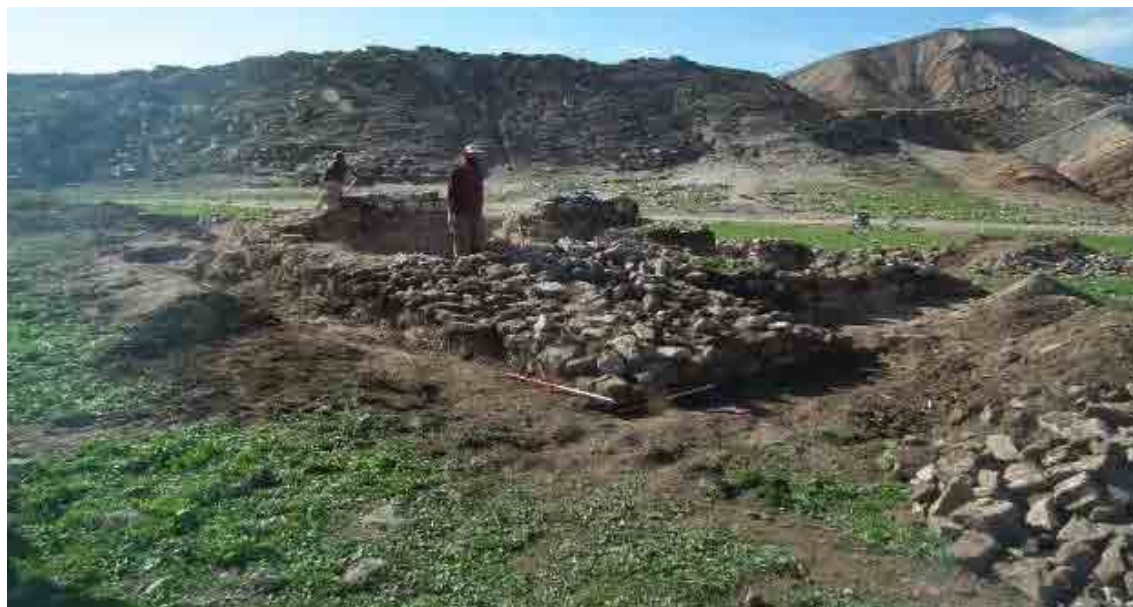
تصویر ۱۳: سکوی ضلع شمال شرقی فضای کفش کن (نگارندگان، ۱۴۰۱).

Fig. 13: Platform on the northeast side of the shoemaking space (Authors, 2022).

سکو/ صفه شمال شرقی: در ضلع شمال شرقی ورودی، سکو (صفه‌ای) سنگی L شکل قرار گرفته است. مصالح ساخت این صفه، سنگ و ملات گل است، نمای بیرونی بنا از سنگ‌های مربع و مستطیل شکل با ملات

گِل و گاه به صورت خشکه چین کار شده است، ولی قسمت مرکزی را با قلوه سنگ پیر کرده‌اند. ارتفاع باقی مانده این سکو از ۳۰ تا ۵۵ سانتی متر متغیر است (تصویر ۱۳).

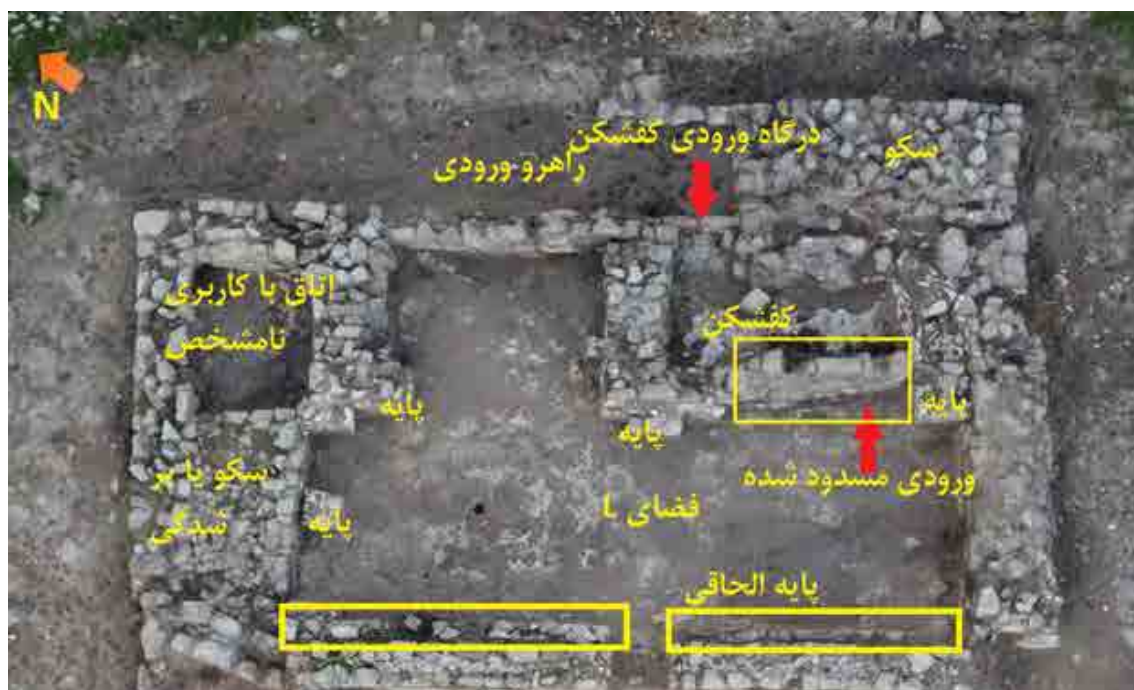
تصویر ۱۴: اتاقی تقریباً (L) شکل (نگارندگان، ۱۴۰۱).
 Fig. 14: A roughly (L) shaped room (Authors, 2022).

فضای L شکل: بعد از فضای ورودی اصلی مسجد، فضایی تقریباً L شکل قرار دارد (تصویر ۱۴). این فضا چند فضا و ساختار را به هم متصل می‌کند. به طور کلی در بخش غربی دو ساختار وجود دارد؛ اتاق یا فضای بسته و جرز/ سکوی غربی. در ضلع جنوبی هم فضای نمازخانه با محراب. در ساخت این فضا از مصالح سنگ و ملات گِل و گچ استفاده شده است. اکثر دیوارهای این قسمت با سنگ و ملات گِل یا به صورت خشکه چین ساخته شده است. از سنگ مربع یا مستطیل در نمای دیوار و از سنگ‌های فاقد شکل هندسی و قلوه سنگ در وسط دیوار استفاده شده است؛ البته در اندود بعضی از دیوارها (در داخل و خارج بنا) و کف از گچ استفاده شده است. ضخامت دیوار در سه ضلع شمال غربی، جنوب غربی و جنوب شرقی بیشتر و ضلع شمال شرقی کمتر است. از آنجایی که این فضای معماری به طور موقت مورد استفاده بوده است، کوچ نشینان بعد از کوچ جهت جلوگیری از ورودی حیوانات به داخل بنا ورودی به این فضا که از کف شکن (قسمتی از ضلع شمال شرق) میسر می‌شده را با استفاده سنگ‌های بزرگ مستطیل شکل در پنج رَج، به صورت خشکه چین و اندود بیرونی گِل و گچ مسدود می‌کردند تا در بازگشت مجدد ورودی برداشته شود. این تیغه مسدودکننده ۱/۶ متر طول، ۳۰ سانتی متر عرض و ۸۰ سانتی متر ارتفاع باقی مانده دارد. برای ساخت و مسدودی این ورودی دقت لازم نشده؛ به طوری که درز سنگ‌ها به کار رفته شده در یک راستا قرار داشته و در اصلاح به صورت لابند به کار نرفته است. در میانه دیوار جنوب غربی درگاهی وجود دارد که به اتاق اصلی مسجد (نمازخانه) منتهی می‌شود. در دو طرف این درگاه دیواری موازی با دیوار اصلی به طول ۳/۳۰ متر و عرض ۲۵ سانتی متر (در هر طرف درگاه ورودی) ساخته شده (تصویر ۱۵) که نمای آن اندود گچ است. در دیواره شمال غربی این فضا هم سه پایه با پیش آمدگی از دیوار اصلی ساخته شده (تصویر ۱۶) که احتمالاً جهت استحکام دیوار ایجاد شده است. دو نمونه از این پایه‌ها در ضلع شمال شرقی نیز دیده می‌شود. ارتفاع دیوارهای این قسمت تا کف، از ۶۰ تا ۱۰۵ سانتی متر متغیر است. کف فضای معماری L شکل اندود گچ دارد. قسمت‌هایی از این کف اندود گچی از بین رفته است. ضخامت کف گچی این فضا از ۵ تا ۷ سانتی متر متغیر است (به صورت سه لایه).

جرز / سکوی غربی: در جنوب فضای بسته و غرب اتاق L شکل ساختاری تقریباً مربع‌شکل قرار دارد که مرکز آن با استفاده از قلوه‌سنگ و خاک بدون چیدمان منظم پر شده است (تصویر ۱۴). احتمالاً این ساختار قرار بوده به فضای اصلی بنا الحاق شود، اما به دلایلی بعدها آن را پر کردند. این ساختار ممکن است یک جرز (دیوار) یا سکو باشد (تصویر ۱۸). قسمت‌های پایین این ساختار با تخته‌سنگ‌هایی به طول ۵۰ سانتی‌متر ساخته شده است. از ملات گچ در قسمت پایین دیوار (به ضخامت $۱/۵$ سانتی‌متر) و از ملات گِل در ج‌های بالایی دیوار استفاده شده است.

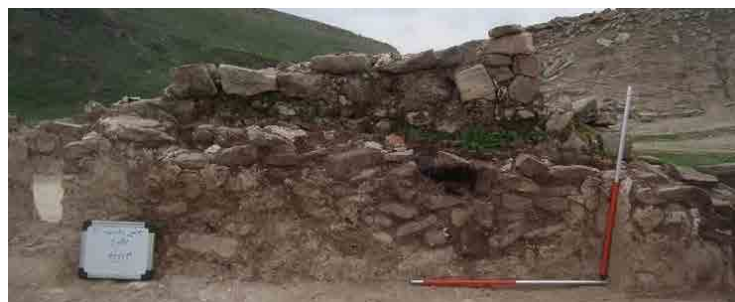
تصویر ۱۵: پایه‌های ضلع جنوب غربی فضای معماری که اختلاف ارتفاع آن با دیوار اصلی مشخص است (نگارندگان، ۱۴۰۱).
 Fig. 15: The foundations of the southwest side of the architectural space, with a clear height difference from the main wall (Authors, 2022).

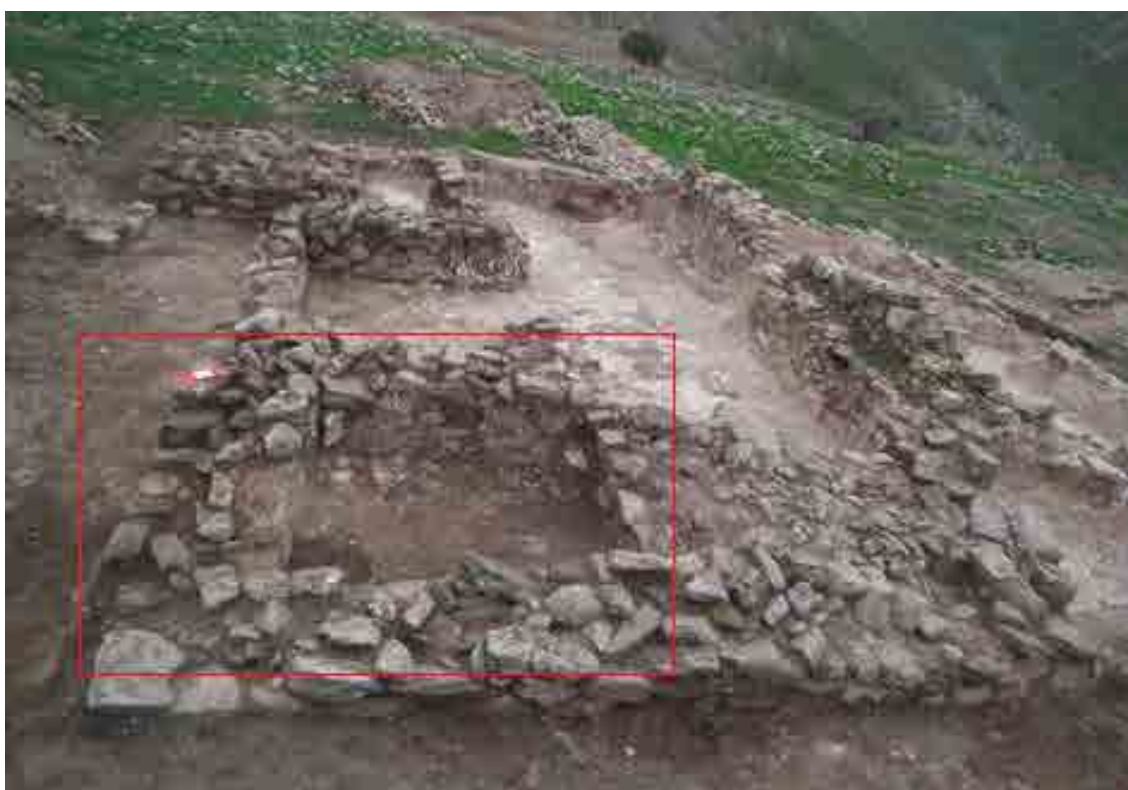
تصویر ۱۷: اتاق شناسایی شده بدون ورودی (نگارندگان، ۱۴۰۱).

Fig. 17: Detected room without entrance (Authors, 2022).

اتاق / فضای بسته: در ضلع شمال غربی اتاق L شکل، فضایی کوچک به ابعاد $۱/۹ \times ۱/۳$ سانتی‌متر وجود دارد. در هیچ‌یک از اضلاع این فضای معماری ورودی شناسایی نشد؛ به این ترتیب، کاربری این فضا نیز نامشخص باقی‌ماند. مصالح مورد استفاده در این اتاق هم، مانند سایر قسمت‌ها از سنگ، ملات گِل و گچ است (تصاویر ۱۴ و ۱۷). قسمت‌های پایین این دیوار در خارج و داخل بنا اندود گچ به ضخامت $۱/۵$ سانتی‌متر دارد. از ملات گچ در قسمت پایین دیوار و از ملات گِل در ج‌های بالایی دیوار استفاده شده است. از سنگ‌های مربع یا مستطیل، به‌ویژه تخته‌سنگ‌هایی در ج‌های پایین دیوار (نمای بیرونی دیوار) و از سنگ‌های فاقد شکل هندسی و قلوه‌سنگ در میان دیوار استفاده شود. ارتفاع باقی‌مانده دیوارهای این فضای معماری از ۳۰ تا ۵۰ سانتی‌متر متغیر است. کف این فضا دارای اندود گچ به ضخامت ۷ سانتی‌متر است.

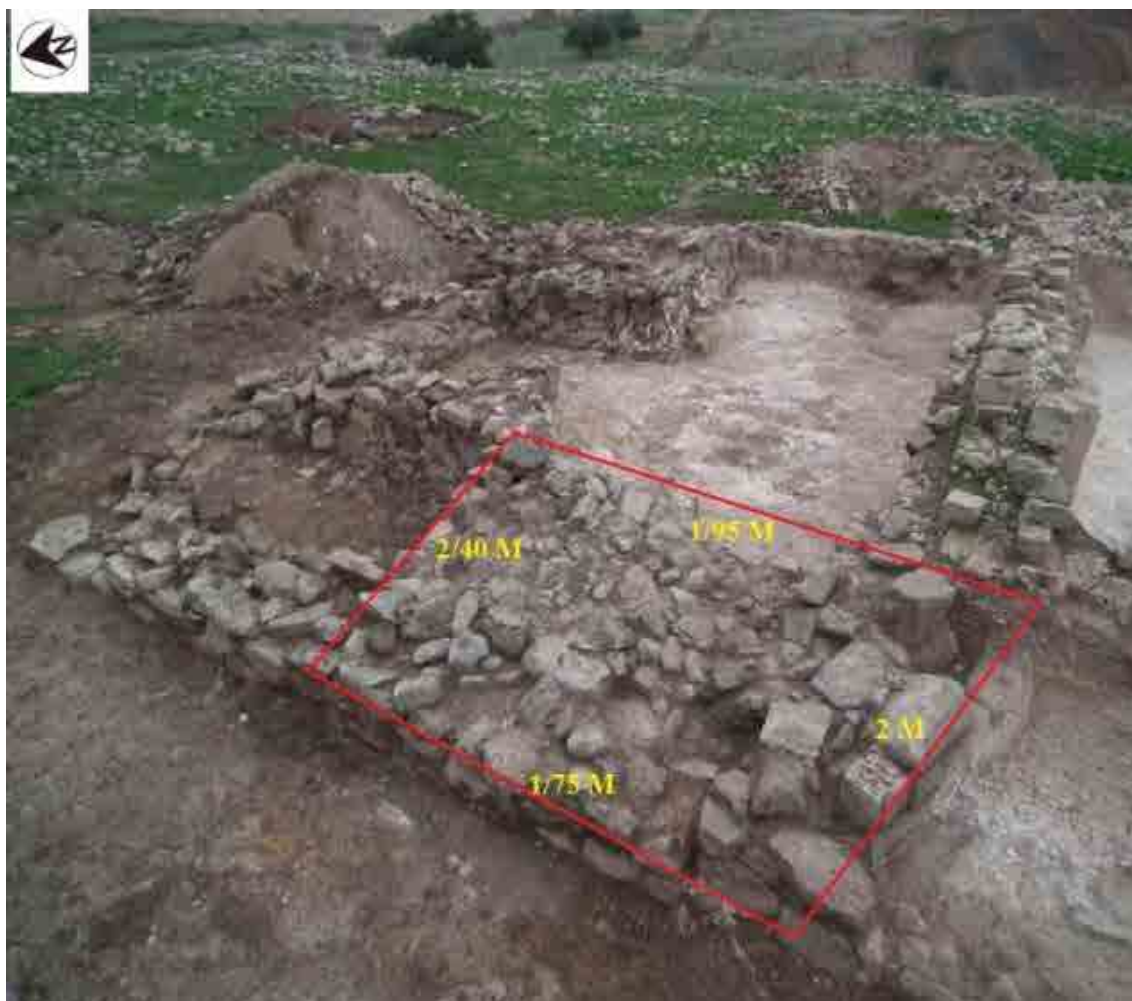
تصویر ۱۸: ابعاد و اندازه‌های ساختار پر شده ضلع شمال غربی (نگارندگان، ۱۴۰۱).

Fig. 18: Dimensions and measurements of the filled structure on the northwest side (Authors, 2022).

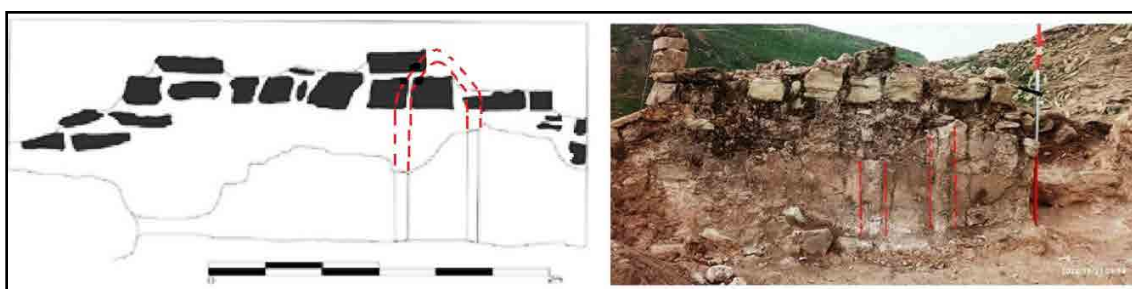
تصویر ۱۹: قابی که به صورت برجسته و رو به قبله قرار دارد و احتمالاً محراب بوده است، در طرح با خط قرمز نقطه چین و به صورت فرضی محراب بازسازی شده است (نگارندگان، ۱۴۰۱).

Fig. 19: A frame that is raised and facing the qibla and was probably a sanctuary, is shown in the plan with a dotted red line and is reconstructed as a hypothetical sanctuary (Authors, 2022).

محراب گچی: بر روی دیوار روبه‌روی ورود اصلی بنای مسجد و دیوار شرقی ورودی نمازخانه، محرابی با گچ نقشی به صورت برجسته ایجاد شده که بخش بالایی آن آسیب دیده است (تصویر ۱۹). این محراب به صورت یک طاق نما و با عمق کم بوده که فقط جهت قبله را نشان می‌دهد. محراب اصلی در قسمت نمازخانه به صورت یک فرورفتگی در دیوار بنا تعبیه شده است.

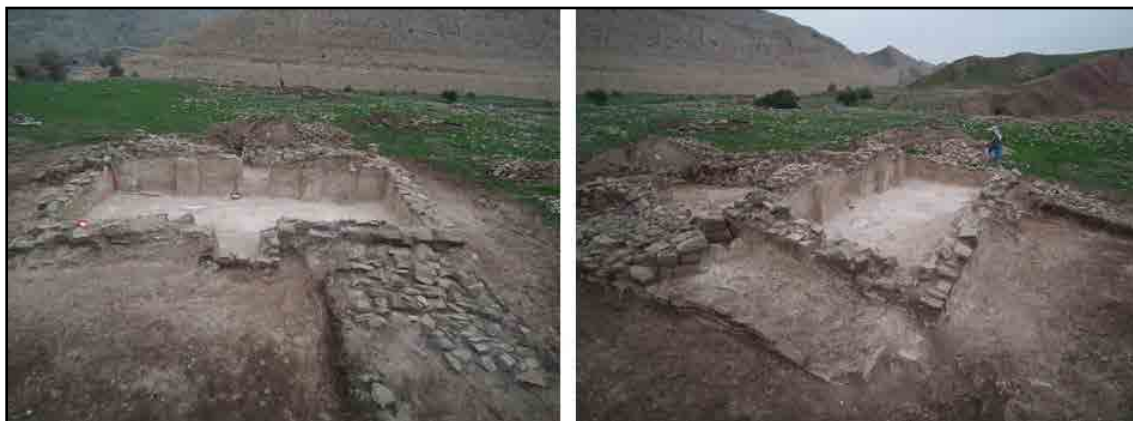
تصویر ۲۲: ساختمان مسجد بعد از کاوش (نگارندگان، ۱۴۰۱).

Fig. 22: The mosque building after excavation (Authors, 2022).

پلان این فضا بعد از آواربرداری مشخص شد که با ابعاد بیرونی ۷/۹۰×۴/۳۰ و ابعاد داخلی با ابعاد ۶/۶۰×۳/۱۰ متر رو به قبله ساخته شده است (تصویر ۲۲). مصالحی که در ساخت دیوار مورد استفاده قرار گرفته، سنگ، ملات گچ و آهک و ملات گچ است. سنگ‌های مورد استفاده به صورت مکعبی و مستطیل شکل در دو نمای دیوار استفاده شده و قسمت مرکز دیوار با قلوه‌سنگ و سنگ‌های فاقد نظم هندسی و با ملات گچ پُر شده است. سنگ‌های بسیار بزرگ در گوشه‌های قائمه بنا برای دیوار استفاده شده است.

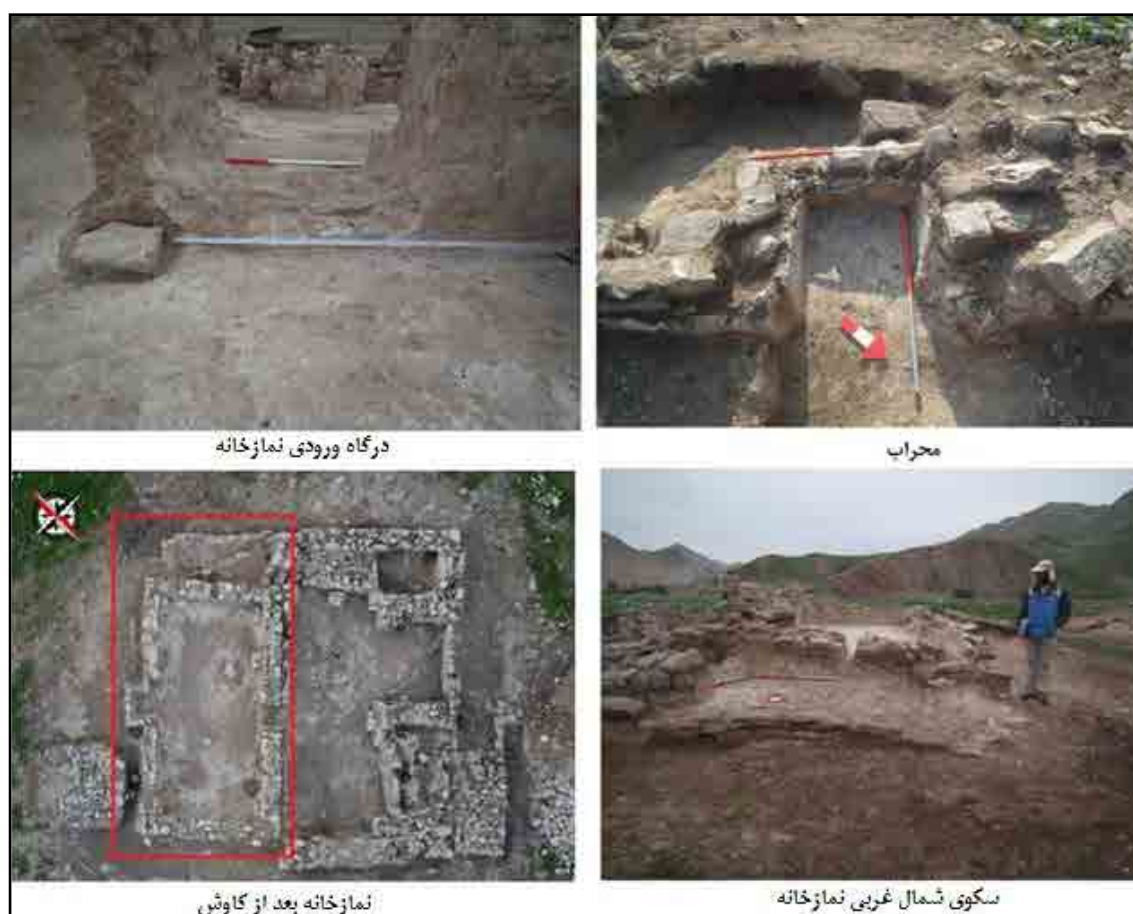
تصویر ۲۳: نمای کلی از معماری اتاق اصلی مسجد (نگارندگان، ۱۴۰۱).

Fig. 23: General view of the architecture of the main room of the mosque (Authors, 2022).

در قسمت داخل این اتاق و در دو طول این قسمت در هر ضلع ۴ عدد پایه شبیه به پشت‌بند، چسبیده به دیوار قرار دارد. این پایه به صورت منفک و بعد از ساخت دیوار به بدنه اصلی دیوار الحاق شده؛ به طوری که دیوار پشت آن‌ها اندود گچ دارد. مصالح ساخت این پایه همانند مصالح ساخت بنا سنگ (تخته‌سنگ به شکل مربع یا مستطیل) و ملات گچ است. ابعاد این پایه‌ها ۵۴×۲۵ سانتی‌متر و ارتفاع باقی‌مانده آن‌ها از ۵ تا ۹۵ سانتی‌متر متغیر است. ورودی این بنا در میانه ضلع شمال شرقی قرار دارد. کف درگاه ورودی حدود ۱۵ تا ۳۰ سانتی‌متر از کف این اتاق بالاتر است (تصویر ۲۳: عکس ردیف بالا سمت چپ). کف فضا هرچند ناهموار

محراب مجوف: در ضلع جنوب غربی بنا در میانه دیوار یک فرورفتگی با عنوان فضای محراب این اتاق مستطیل شکل بوده که طول آن ۸۶ سانتی‌متر و عرض آن ۶۵ سانتی‌متر است (تصویر ۲۳: عکس ردیف بالا سمت راست). محراب دقیقاً روبه‌روی ورودی نمازخانه قرار دارد. دیوار محراب نسبت به دیوارهای اصلی بنا ضخامت کمتری داشته و با یک ردیف سنگ ساخته شده است. ارتفاع باقی‌مانده این دیوار از ۵۵ تا ۳۵ سانتی‌متر متغیر است. محراب کاملاً ساده و فاقد هرگونه تزئین بوده و فقط با گچ اندود شده است. قسمت چپ دیواره اصلی بنا که به داخل محراب امتداد دارد با یک ربع دایره ایجاد شده و ضلع مقابل آن به دلیل تخریب و فشار مصالح به سمت داخل تخریب و اگر قرینه بوده از بین رفته است. در داخل محراب دو لایه اندود که نشان از مرمت بنا دارد.

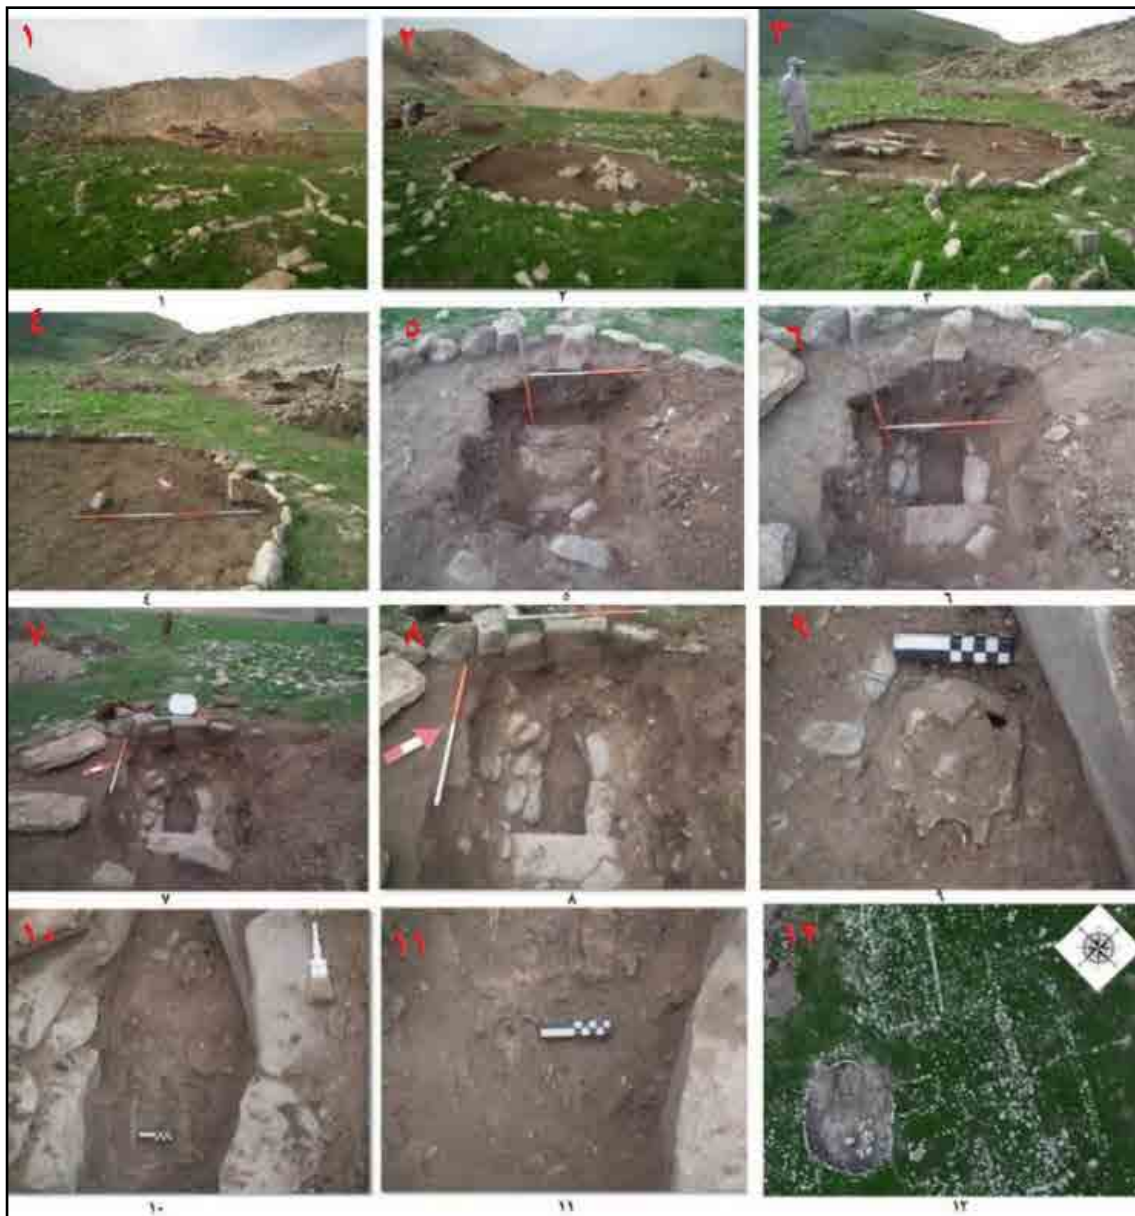
تصویر ۲۸: مراحل کاوش گور (نگارندگان، ۱۴۰۱).

Fig. 28: Stages of excavating a grave (Authors, 2022).

در محدوده این قبرستان، در مرکز محوطه (با مختصات $33^{\circ}33'48''$ / $49^{\circ}04'12''$)، قبری به فاصله ۳۲ متری جنوب غربی سازه معماری با کاربری نامشخص و به فاصله ۱۴ متری شرق مسجد ایجاد شد. محدوده مورد کاوش به صورت بیضی شکل با یک ردیف سنگ احاطه شده بود. این محدوده باتوجه به سنگ چین اطراف گورها در راستای شمال شرقی- جنوب غربی قرار داشت. قطر این سازه بیضی شکل در راستای شمال شرقی- جنوب غربی ۴/۱۰ متر و در راستای شمال غربی- جنوب شرقی ۶/۴۰ متر است. برای ساخت سنگ چین بیضی اطراف گورها از تخته سنگ‌هایی با ابعاد 50×30 ، 45×25 و 50×45 سانتی‌متر با ضخامت ۱۰ تا ۲۵ سانتی‌متر استفاده شده است. ابتدا دورتادور این سنگ چین با عرض ۲۰ تا ۲۵ سانتی‌متر و با عمق ۲۰ سانتی‌متر خاکبرداری شده و قسمتی از طول سنگ‌ها به صورت عمودی در این قسمت قرار داده و اطراف آن را مجدد از خاک پر شده است. در قسمت شمال شرق این سنگ چین بیضی شکل دو تخته سنگ افقی با ابعاد $1/40 \times 23$ متر قرار دارد که از سایر چیدمان سنگی در ارتفاع پایین‌تری قرار گرفته که شاید به عنوان ورودی این سنگ چین بیضی مورد استفاده قرار می‌گرفته است. درون این فضای معماری چند گور رو به قبله قرار دارد که متأسفانه به دلیل جابه‌جایی سنگ‌ها در طی زمان، فقط دو گور در سطح این فضای معماری قابل تشخیص است؛ یک گور در قسمت شمال شرقی و گور دیگر در قسمت شمال غربی قرار دارد. گور شمال شرقی در قسمت بالا و پایین قبر دو سنگ با ارتفاع ۳۰ سانتی‌متر به صورت برافراشته قرار دارد و روی قبر و فاصله بین دو سنگ برافراشته هم با تخته سنگ‌هایی پوشش داده شده است. ابعاد این گور باتوجه به سنگ چین اطراف گور $2 \times 0/7$ متر است (تصویر ۲۸).

گور شمال غربی در قسمت بالا و پایین قبر دو سنگ برافراشته قرار دارد و فاقد چیدمان سنگی بر روی قبر می‌باشد. فاصله دو سنگ برافراشته ۱/۵ متر است که این سنگ‌ها باتوجه به طول قبر دقیقاً در بالا و پایین جسد قرار ندارد. سازه معماری گور دارای طول ۲/۲ متر است. همین گور (گور شمال غربی) مورد کاوش قرار گرفت. فاصله بین دو سنگ قبر خاکبرداری شد که بعد از برداشت ۵۵ سانتی‌متر سنگ‌های لحد گور قرار داشت. این سنگ‌ها در ابعاد و اندازه گوناگون است. از سنگ‌های بزرگ‌تر در قسمت‌های میانی قبر و از سنگ‌های کوچک‌تر در بالا و پایین گور که سازه معماری گور از عرض کمتری دارد، مورد استفاده قرار گرفته است.

به دلیل رطوبت زیاد خاک، اسکلت تاحدود زیادی متلاشی شده و فقط قسمت‌هایی از ستون فقرات و جمجمه این اسکلت باقی مانده است. نکته جالب توجه آن بود که فاصله بین سنگ لحد تا جسد، حدود ۳۰ سانتی‌متر انباشته از خاک بود. در صورتی که معمولاً این فاصله در گورهای اسلامی باید خالی باشد. احتمالاً بر اثر باران و رسوب به داخل قبر وارد شده است. برای قرارگیری سنگ‌های لحد، دو طرف گور را به صورت خشکه چین سنگ چین کرده بودند. به این ترتیب که دو ردیف سنگ سمت چپ اسکلت و سه ردیف سنگ در سمت راست اسکلت قرار داشت. ساختار معماری گور به صورت بیضی شکل است که عرض آن در قسمت وسط گور ۴۰ سانتی‌متر و عرض آن در قسمت سر ۲۰ سانتی‌متر است.
